RELATÓRIO DE INSPEÇÃO REGULAR DE BARRAGEM

CARACOL

Núcleo de Segurança de Barragens SEMARH

Data da Vistoria: 02/06/2026

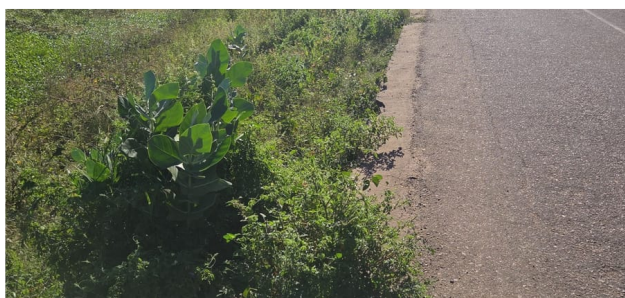
Talude Jusante

O talude de jusante apresenta-se integralmente revestido por cobertura vegetal densa e contínua, condição esta que inviabilizou a realização de análise técnica adequada durante a vistoria de campo.

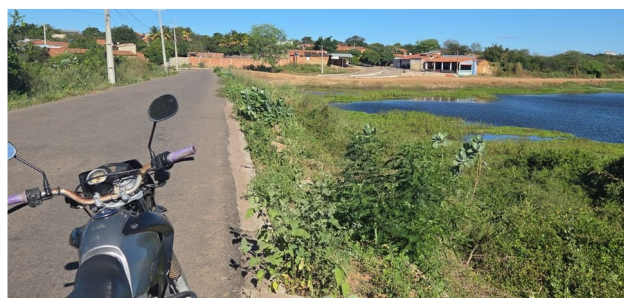
Talude Montante

O talude de montante apresenta-se integralmente revestido por cobertura vegetal densa e contínua, condição esta que inviabilizou a realização de análise técnica adequada durante a vistoria de campo.

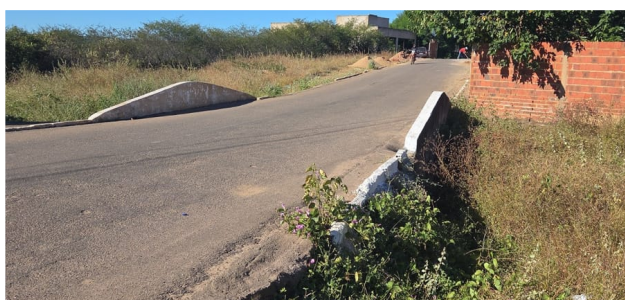
Vertedouro ou Sangradouro

O sangradouro é composto por estrutura de dissipação e escoamento constituída por bueiro de cinco bocas, configurando um sistema de extravasamento com capacidade de vazão distribuída em múltiplas seções de entrada.

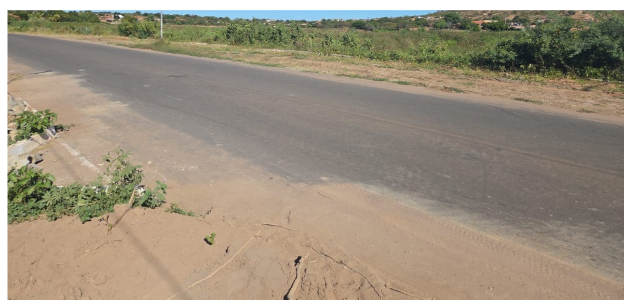
Coroamento

Apresenta-se com revestimento asfáltico, com bom acabamento e sem presença de recalques ou fissuras aparentes. Não há sinais de deformação, abatimento ou irregularidades de nível. O tráfego local é normal.

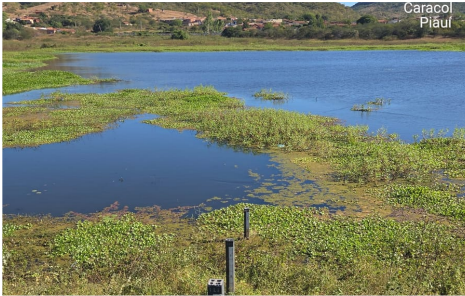
Réguas Limnimétrica

Este açude não possui o GRÁFICO COTA X ÁREA X VOLUME, não é possível saber o volume de água acumulada

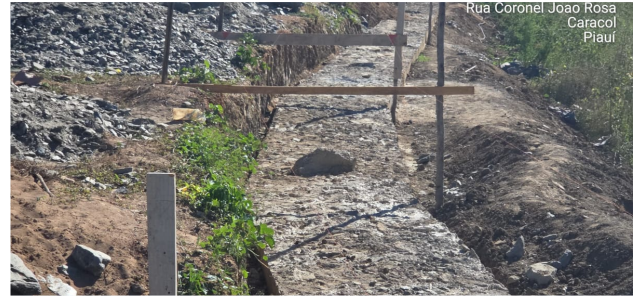
Duplicação da pista que divide o açude ao meio

Constatou-se a execução de obras de duplicação da via pavimentada que secciona transversalmente o reservatório, dividindo-o em dois compartimentos hídricos distintos. A intervenção viária em curso implica alterações significativas na dinâmica hidráulica do açude, com potencial impacto sobre a capacidade de escoamento entre as duas seções do corpo d'água, a estabilidade das margens adjacentes à plataforma viária e a integridade das estruturas hidráulicas existentes.

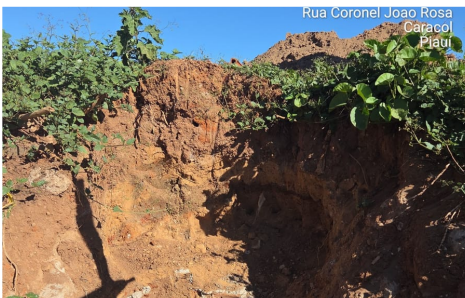
Bueiro que liga as duas partes do açude

O bueiro responsável pela interligação hidráulica entre as duas seções do açude encontrava-se completamente obstruído em decorrência do recobrimento asfáltico executado sobre a estrutura durante obras viárias realizadas na área. O registro fotográfico anexo documenta o processo de desobstrução do dispositivo, procedimento necessário para o restabelecimento do escoamento entre os compartimentos do reservatório. Adicionalmente, está prevista a execução de um bueiro complementar, visando ampliar a capacidade de interligação hidráulica entre as duas seções, garantindo maior eficiência operacional do sistema e reduzindo o risco de obstrução futura da estrutura de transposição.

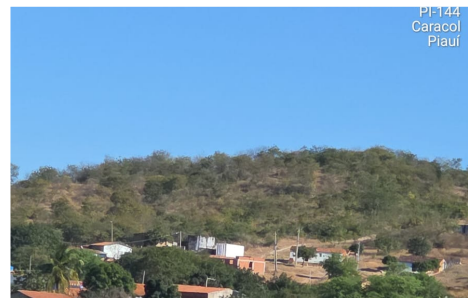
Construções próximas do Açude

Verificou-se a presença de edificações implantadas em área de margem do reservatório, em situação de proximidade com a lâmina d'água e a faixa de domínio do açude. Tais construções caracterizam ocupação irregular da zona de proteção do corpo hídrico, em desconformidade com as normas de uso e ocupação do solo estabelecidas para áreas de preservação permanente.
