# RELATÓRIO DE INSPEÇÃO REGULAR DE BARRAGEM

## AÇUDE DO POVOADO SERRINHA II

**Data da Vistoria:** 20/07/2026

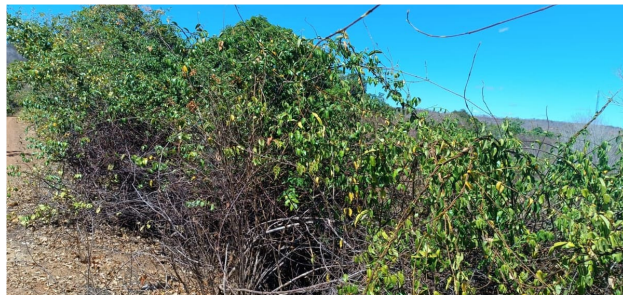
Talude Jusante

Talude de jusante apresenta cobertura vegetal arbustiva densa e de porte elevado, com significativa presença de material lenhoso seco entremeado à vegetação viva, obstruindo substancialmente a visualização da superfície do talude.

1. Elaboração do Plano de Segurança da Barragem (PSB), conforme Lei nº 12.334/2010 e Res. CNRH nº 241/2024
2. Roçagem controlada em todas as estruturas vistoriadas (talude de jusante, talude de montante e margens do reservatório e do sangradouro), previamente à próxima vistoria, de forma a permitir inspeção visual completa das superfícies.
3. Recomenda-se o isolamento da área e restrição de acesso, seguidos de investigação geotécnica para avaliar a extensão da erosão interna. Como intervenção corretiva, indica-se a demolição do trecho de laje comprometido, preenchimento da cavidade erodida e reconstrução estrutural com armadura adequada, mantendo-se monitoramento intensificado até a conclusão dos reparos.

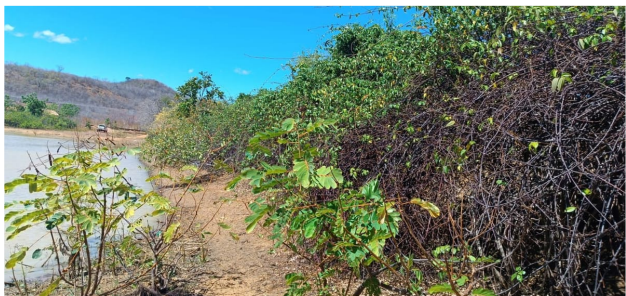
Talude Montante

Talude de montante apresenta cobertura vegetal arbustiva densa, com presença de material lenhoso seco associado à vegetação viva, comprometendo a visualização integral da superfície do talude. Foram constatados indícios de erosão ativa.

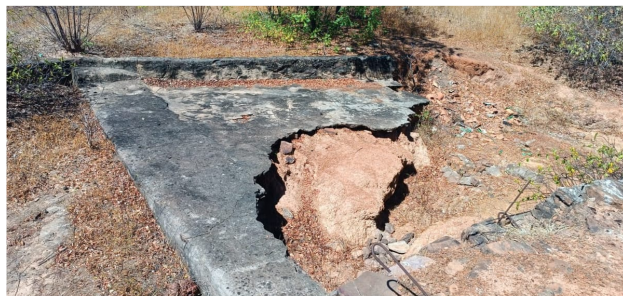
Vertedouro ou Sangradouro

Sangradouro apresenta quadro de deterioração estrutural severa, caracterizado por colapso e ruptura da laje de concreto na porção central, com exposição de vazio/cavidade de erosão subjacente e material de solo carreado à mostra, evidenciando processo de erosão regressiva sob a estrutura.
