# RELATÓRIO DE INSPEÇÃO REGULAR DE BARRAGEM

## AÇUDE DO POVOADO SERRINHA I

**Data da Vistoria:** 20/07/2026

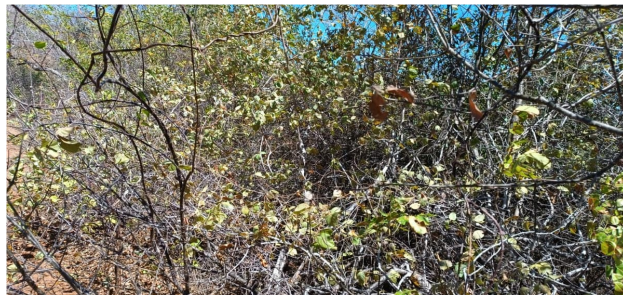
Talude Jusante

Talude de jusante apresenta cobertura vegetal arbustiva extremamente densa e emaranhada, com predomínio de galhos entrelaçados e vegetação de médio porte que obstrui integralmente a visualização da superfície do talude, inviabilizando a inspeção visual direta de sua condição estrutural.

1. Elaboração do Plano de Segurança da Barragem (PSB), conforme Lei nº 12.334/2010 e Res. CNRH nº 241/2024
2. Roçagem controlada em todas as estruturas vistoriadas (talude de jusante, talude de montante), previamente à próxima vistoria, de forma a permitir inspeção visual completa das superfícies.
3. No Sangradouro recomenda-se a realização de inspeção técnica detalhada da estrutura para identificação das anomalias existentes, seguida da execução dos reparos necessários ao restabelecimento de sua integridade estrutural, com posterior inclusão em regime de monitoramento periódico.

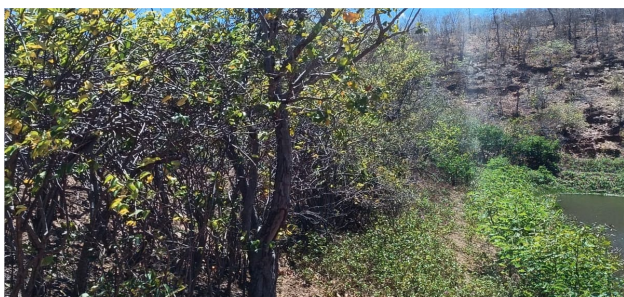
Talude Montante

Talude de montante encontra-se aparentemente preservado, contudo, apresenta cobertura vegetal de médio e grande porte, o que dificulta a inspeção visual e a realização adequada da vistoria.

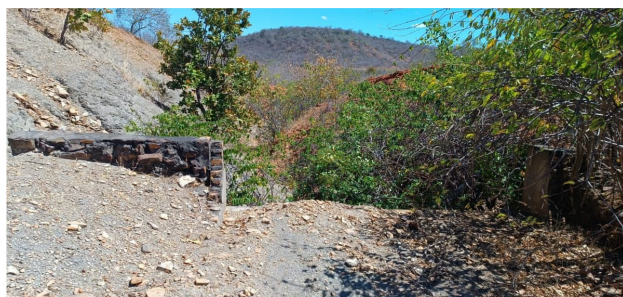
Vertedouro ou Sangradouro

Sangradouro apresenta indícios de deterioração estrutural que demandam intervenção de reparo.
