# RELATÓRIO DE INSPEÇÃO REGULAR DE BARRAGEM

Em atendimento à Lei nº 12.334/2010 (Política Nacional de Segurança de Barragens)

## AÇUDE ANAJÁS

**Data da Vistoria:** 28/08/2026

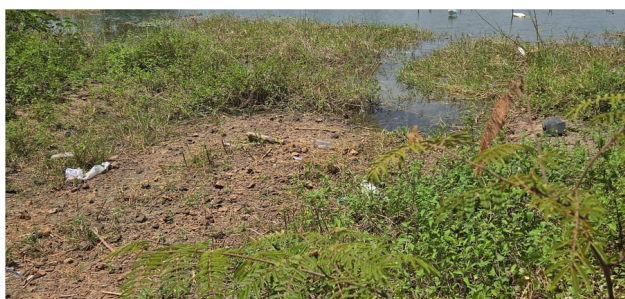
Vista do Barramento

Vista geral do Açude Anajás

- Presença de vegetação aquática

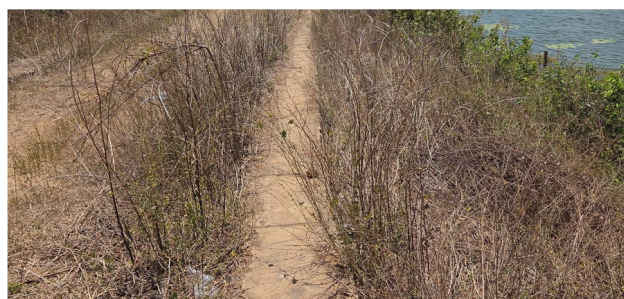
Talude Jusante

Coroamento

- Conservado

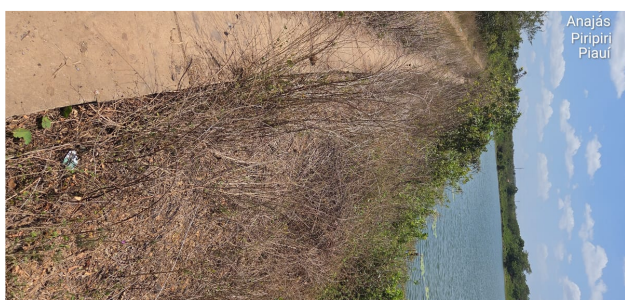
Talude Montante

Talude a montante

- Totalmente coberto por vegetação de médio e grande porte

Recomenda - se que seja feita a limpeza geral da vegetação do talude de montante, talude de jusante e local da comporta;

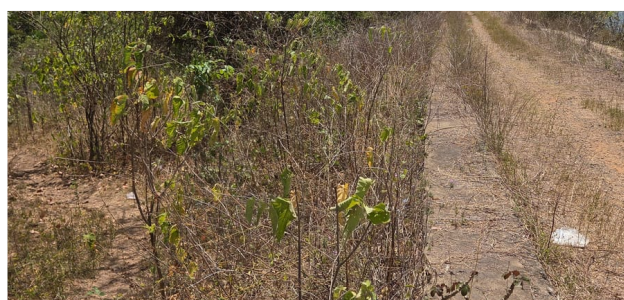
Vertedouro ou Sangradouro

Talude a jusante

- Totalmente coberto de vegetação de médio e grande porte

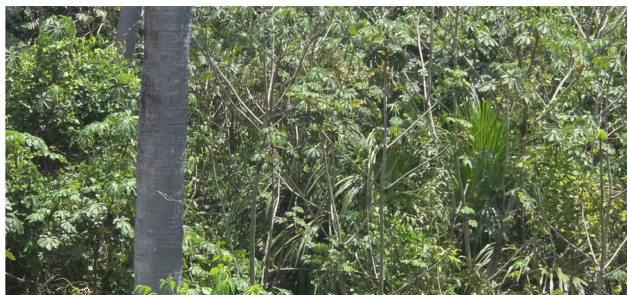
Tomada d'Água

Local da comporta

- Devido a vegetação não é possível ter acesso ao local

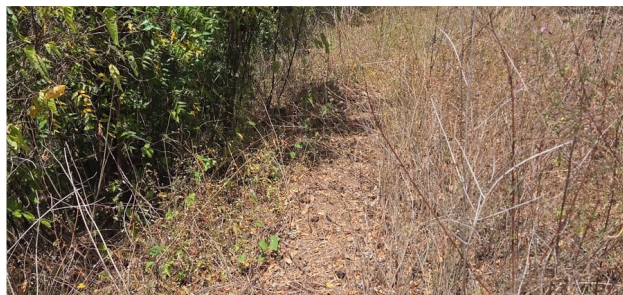
Estruturas Auxiliares

Ombreira esquerda

- Apresenta vegetação

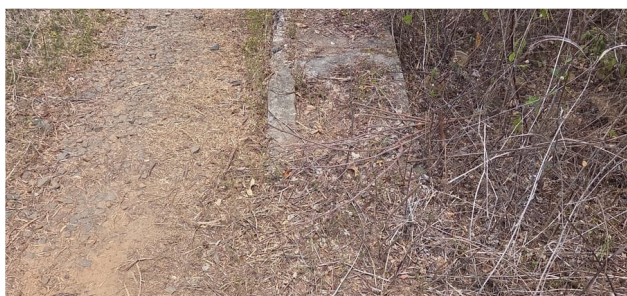
Foto Extra

Ombreira direita

- Apresenta vegetação

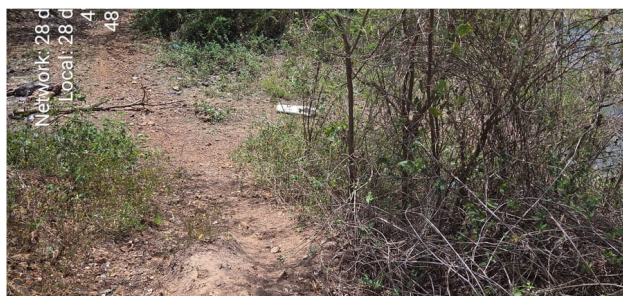
Foto Extra

Sangradouro

- Presença de vegetação

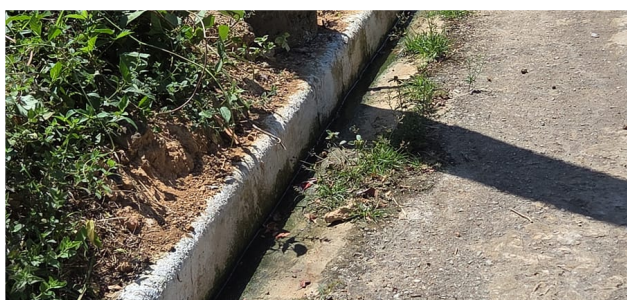
Foto Extra

Esgotos residenciais - Margem direita

- Despeja na rua, e vai direto para o açude

Que seja autuado os órgãos competentes, para a execução rede de sistema de esgotamento sanitário nos bairros vizinhos do açude.

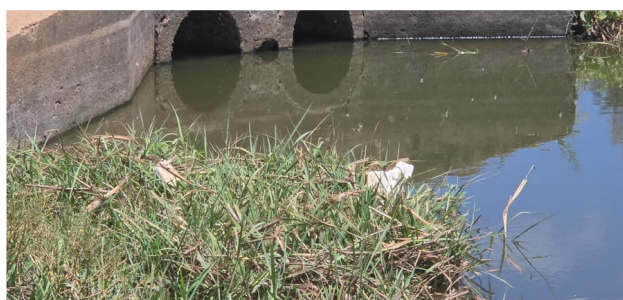
Foto Extra

Galeria despejando direto no açude - Margem esquerda

- Despeja direto no açude
