# RELATÓRIO DE INSPEÇÃO REGULAR DE BARRAGEM

## AÇUDE DO POVOADO SERRINHA II

**Data da Vistoria:** 20/07/2026

| Campo | Valor |
|---|---|
| Município | São Francisco do Piauí |

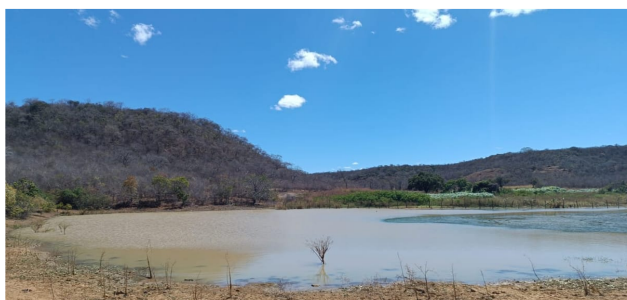
Vista do Barramento

Reservatório

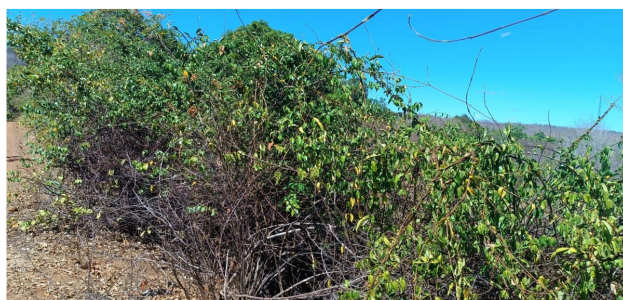
Talude Jusante

Talude de jusante apresenta cobertura vegetal arbustiva densa e de porte elevado, com significativa presença de material lenhoso seco entremeado à vegetação viva, obstruindo substancialmente a visualização da superfície do talude

1. Elaboração do Plano de Segurança da Barragem (PSB), conforme Lei nº 12.334/2010 e Res. CNRH nº 241/2024
2. Roçagem controlada em todas as estruturas vistoriadas (talude de jusante, talude de montante e margens do reservatório e do sangradouro), previamente à próxima vistoria, de forma a permitir inspeção visual completa das superfícies.
3. Recomenda-se o isolamento da área e restrição de acesso, seguidos de investigação geotécnica para avaliar a extensão da erosão interna. Como intervenção corretiva, indica-se a demolição do trecho de laje comprometido, preenchimento da cavidade erodida e reconstrução estrutural com armadura adequada, mantendo-se monitoramento intensificado até a conclusão dos reparos.

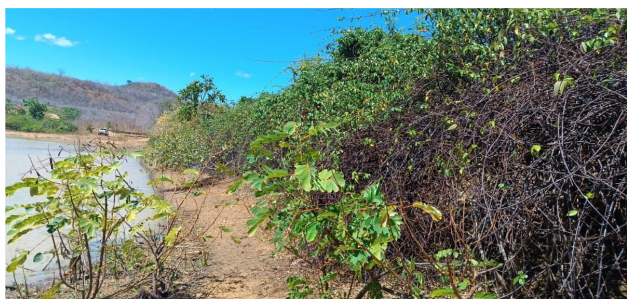
Talude Montante

Talude de montante apresenta cobertura vegetal arbustiva densa, com presença de material lenhoso seco associado à vegetação viva, comprometendo a visualização integral da superfície do talude. Foram constatados indícios de erosão ativa.

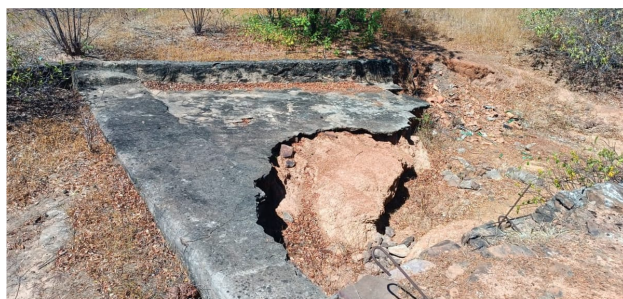
Vertedouro ou Sangradouro

Sangradouro apresenta quadro de deterioração estrutural severa, caracterizado por colapso e ruptura da laje de concreto na porção central, com exposição de vazio/cavidade de erosão subjacente e material de solo carreado à mostra, evidenciando processo de erosão regressiva sob a estrutura.

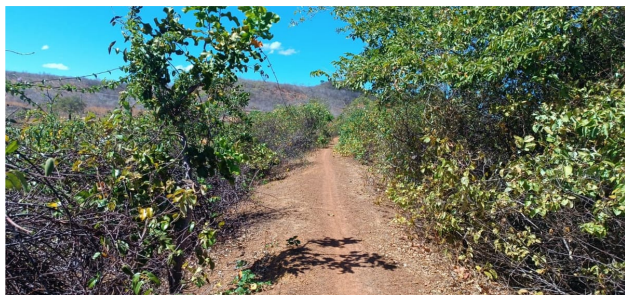
Coroamento

O coroamento apresenta revestimento em solo natural compactado, sem pavimentação, com faixa de rolamento estreita e trilha de tráfego bem definida. Constatou-se crescimento intenso de vegetação arbustiva e arbórea de porte lenhoso nas duas bordas, com invasão parcial da plataforma, o que reduz a largura útil de circulação e obstrui a visibilidade dos taludes de montante e jusante, dificultando a inspeção visual.
