# RELATÓRIO DE INSPEÇÃO REGULAR DE BARRAGEM

## BARRAGEM SÃO JOSÉ

Data da Vistoria: 15/10/2026

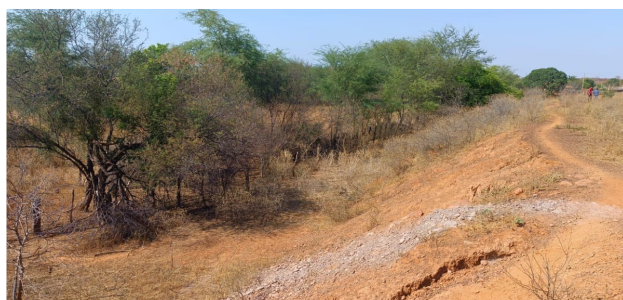
Talude Jusante

O talude de jusante apresenta processos erosivos, com indícios de escorregamentos localizados, afundamentos e buracos na superfície, condição que indica instabilidade do paramento. Verifica-se ainda a presença de árvores de médio porte, além de erosões nas ombreiras.

1. Elaboração do Plano de Segurança da Barragem (PSB), conforme Lei no 12.334/2010 e Res. CNRH no 241/2024.
2. Recomenda-se o monitoramento sistemático das anomalias, a investigação dos buracos e afundamentos quanto à possível ocorrência de erosão interna (piping), a recomposição da seção e da proteção dos taludes, o controle da vegetação e a implantação de dispositivos de drenagem superficial nas ombreiras.

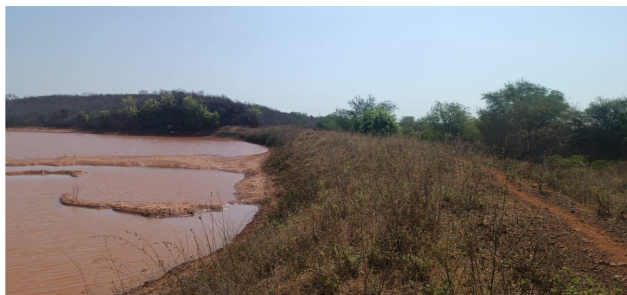
Talude Montante

O talude de montante apresenta processos erosivos, com indícios de escorregamentos localizados, afundamentos e buracos na superfície, condição que compromete a integridade da proteção do paramento e pode favorecer a infiltração e o carreamento de material do maciço. Verifica-se ainda a presença de vegetação de pequeno porte sobre o talude, além de erosões nas ombreiras, que indicam escoamento superficial concentrado e ausência ou insuficiência de drenagem e proteção superficial.

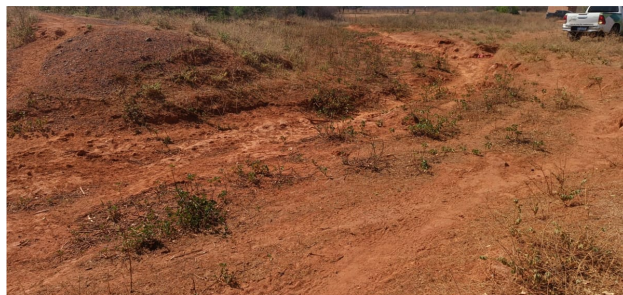
Vertedouro ou Sangradouro

O sangradouro (vertedouro) apresenta-se em terreno natural de solo residual arenoso-argiloso, sem qualquer revestimento ou proteção superficial, com canal de escoamento irregular e erosões lineares e em sulcos ao longo do talvegue, evidenciando processo erosivo ativo.

4. Recomenda-se a regularização e a limpeza do canal, a remoção do material acumulado e da vegetação, a recomposição das áreas erodidas com material compactado, a proteção superficial da soleira e do canal (revestimento em concreto, enrocamento ou solo-cimento, conforme dimensionamento hidráulico) e a verificação da capacidade de vazão do vertedouro frente à cheia de projeto.

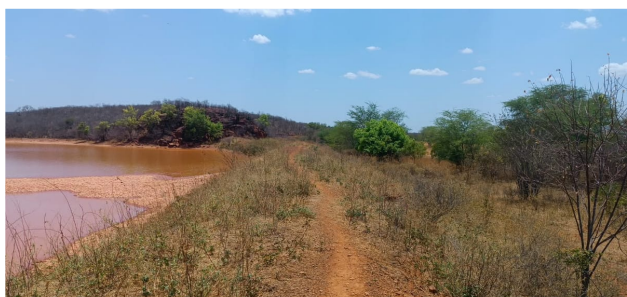
Coroamento

O coroamento apresenta processos erosivos e ausência de revestimento em trechos da pista, com afundamentos localizados que indicam perda de suporte da camada superficial. Observa-se vegetação de pequeno porte sobre a crista, além de defeitos no sistema de drenagem superficial e no meio-fio, cuja deterioração compromete o disciplinamento do escoamento e acelera o desenvolvimento das erosões.

3. Recomenda-se a recomposição e o revestimento do coroamento, o reparo dos afundamentos com material compactado, o controle da vegetação e a recuperação da drenagem e do meio-fio, de modo a restabelecer o escoamento adequado das águas pluviais.
