# RELATÓRIO DE INSPEÇÃO REGULAR DE BARRAGEM

## BARRAGEM DO EUGENIO

Núcleo de Segurança de Barragens SEMARH

Data da Vistoria: 15/10/2026

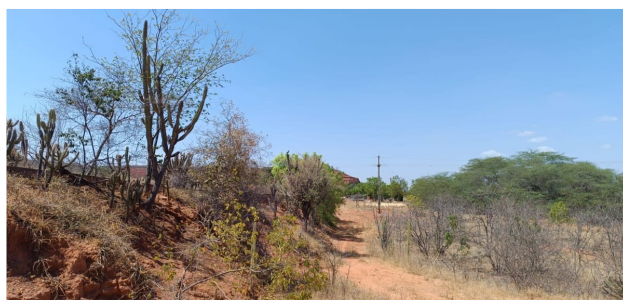
Talude Jusante

O talude de jusante apresenta processos erosivos, com indícios de escorregamentos localizados, ausência ou defeitos no revestimento de proteção superficial, afundamentos e buracos que indicam instabilidade do paramento e possível percolação com carregamento de material do maciço. Verifica-se a presença de árvores de médio porte, cujo sistema radicular pode criar caminhos preferenciais de percolação e comprometer a integridade do aterro, além de erosões nas ombreiras decorrentes do escoamento superficial concentrado.

4. Recomenda-se a remoção controlada da vegetação arbórea, com tratamento das cavidades deixadas pelas raízes, a investigação dos buracos e afundamentos quanto à possível ocorrência de erosão interna (piping), a recomposição da seção com material compactado, a execução ou recuperação do revestimento do talude de jusante e a implantação de drenagem superficial nas ombreiras, com monitoramento sistemático das anomalias.

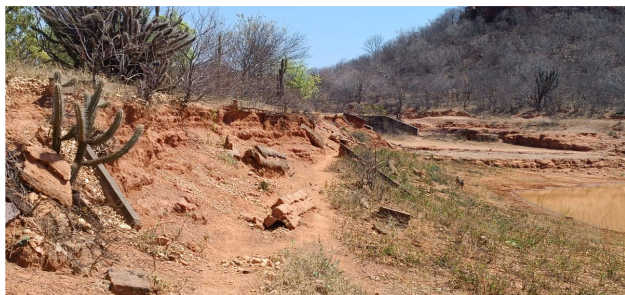
Talude Montante

O talude de montante apresenta processos erosivos, com indícios de escorregamentos localizados, afundamentos e buracos na superfície, condição que compromete a integridade do paramento e pode favorecer a infiltração e o carreamento de material do maciço, além de erosões nas ombreiras decorrentes do escoamento superficial concentrado.

1. Elaboração do Plano de Segurança da Barragem (PSB), conforme Lei no 12.334/2010 e Res. CNRH no 241/2024.
2. Recomenda-se o monitoramento sistemático das anomalias, a investigação dos buracos e afundamentos quanto à possível ocorrência de erosão interna (piping), a recomposição da seção com material compactado, a implantação de proteção superficial no talude e a execução de drenagem superficial nas ombreiras.

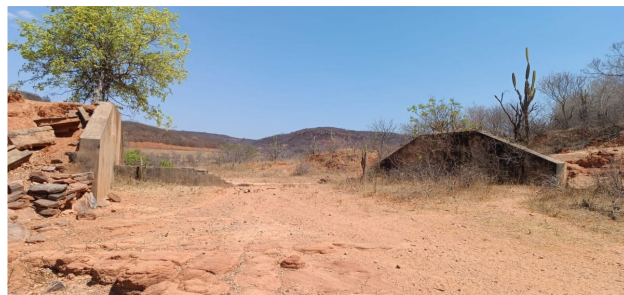
Vertedouro ou Sangradouro

Observa-se que os muros laterais apresentam-se com aparente integridade estrutural, porém com vegetação arbustiva e herbácea densa junto à parede direita e na área de aproximação, além de solo desagregado e material solto depositado sobre a soleira e no canal. O trecho de jusante prossegue em canal de terra irregular, sem revestimento, com potencial de erosão regressiva em caso de vertimento.

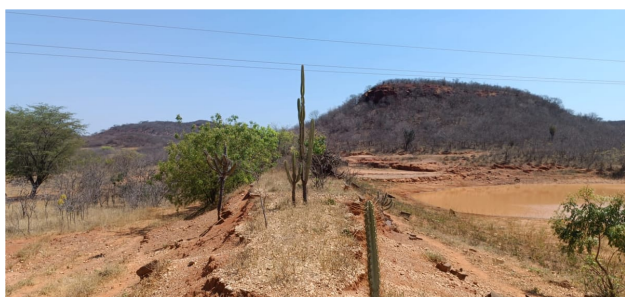
Coroamento

O coroamento apresenta processos erosivos e ausência de revestimento em trechos da pista, com afundamentos e buracos que indicam perda de suporte da camada superficial. Verifica-se vegetação de médio porte sobre a crista, cujo sistema radicular pode criar caminhos preferenciais de percolação, além de defeitos e desnivelamento no sistema de drenagem superficial e no meio-fio, que comprometem o disciplinamento do escoamento e aceleram o desenvolvimento das erosões.

3. Recomenda-se a remoção controlada da vegetação, com tratamento das cavidades deixadas pelas raízes, a recomposição e o revestimento do coroamento com material compactado, o reparo dos afundamentos e buracos e a recuperação da drenagem e do meio-fio.
