RELATÓRIO DE INSPEÇÃO REGULAR DE BARRAGEM

LAGOA DA MARRECAS

Responsável Técnico: ERICK JOHNY VAZ DE OLIVEIRA

Data da Vistoria: 26/05/2026

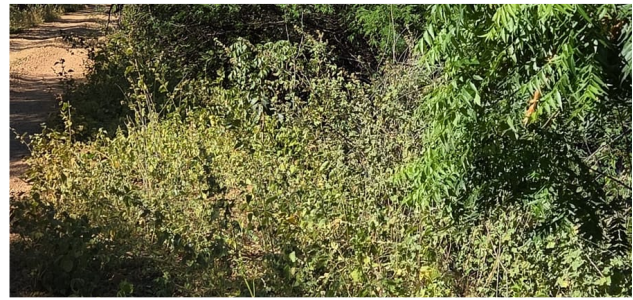
Talude Jusante

O talude a jusante apresenta-se integralmente revestido por cobertura vegetal de médio porte, condição que inviabilizou a avaliação técnica adequada da face voltada para o sentido do fluxo hídrico durante a vistoria de campo. A densidade e o porte da vegetação estabelecida sobre toda a extensão do talude obstruíram a visualização direta do substrato, impossibilitando a identificação de eventuais processos erosivos ativos, surgências, trincas, recalques diferenciais ou quaisquer outras manifestações patológicas que possam comprometer a estabilidade geotécnica da estrutura.

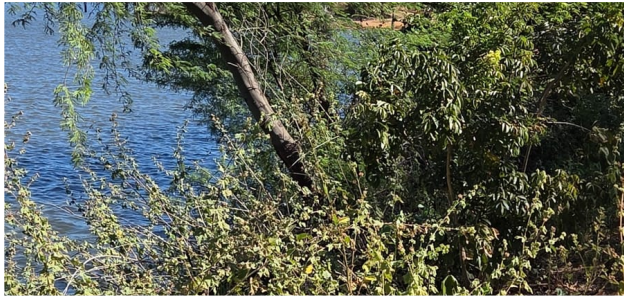
Talude Montante

O talude a montante apresenta-se integralmente revestido por cobertura vegetal de médio porte, condição que inviabilizou a avaliação técnica adequada das condições superficiais do maciço durante a vistoria de campo. A densidade e o porte da vegetação estabelecida obstruíram a visualização direta do substrato, impossibilitando a identificação de eventuais processos erosivos ativos, surgências, trincas, recalques ou quaisquer outras manifestações patológicas que possam comprometer a estabilidade geotécnica da estrutura.

1. Elaboração do Plano de Segurança da Barragem (PSB), conforme Lei nº 12.334/2010 e Res. CNRH nº 241/2024
2. Talude a montante recomenda-se a execução de roçagem controlada para viabilizar a inspeção visual direta da superfície do maciço, com controle periódico da vegetação de médio porte, a fim de prevenir comprometimento da estabilidade superficial e permitir a identificação de eventuais surgências ou processos erosivos ocultos.
3. Talude a jusante recomenda-se igualmente a roçagem controlada e o monitoramento periódico da face, com atenção especial à identificação de umidade excessiva, surgências ou sinais de instabilidade geotécnica encobertos pela cobertura vegetal.

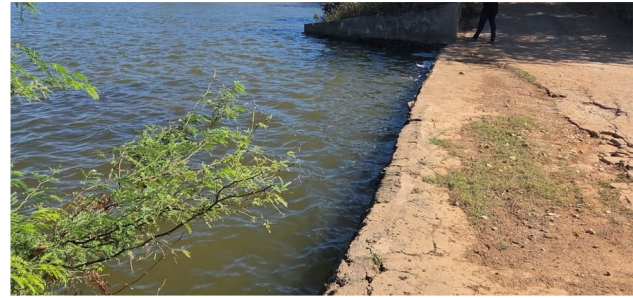
Vertedouro ou Sangradouro

O sangradouro é constituído por passagem molhada em concreto, com largura de 6,00 metros e comprimento de 23,00 metros. A estrutura desempenha função hidráulica de interligação entre o Rio Piauí e a Barragem Marrecas, operando de forma bidirecional em função do regime hidrológico do curso d'água. Em situações de extravasamento do Rio Piauí, o escoamento superficial excedente é conduzido para o interior do reservatório através da passagem molhada, promovendo o enchimento do corpo hídrico. Cessada a condição de transbordamento e restabelecido o nível normal do leito fluvial, ocorre o processo inverso, com o retorno gradual das águas armazenadas na barragem ao leito do Rio Piauí, caracterizando um sistema de comunicação hidráulica direta entre o reservatório e o curso d'água receptor, sujeito a solicitações cíclicas de carga e descarga hídrica sobre a estrutura.

4. Sangradouro recomenda-se o monitoramento sistemático da passagem molhada, com inspeções periódicas voltadas à verificação da integridade estrutural do concreto e da seção de escoamento, considerando a dinâmica de reversibilidade hídrica entre o Rio Piauí e a Barragem Marrecas, que impõe solicitações cíclicas à estrutura.
5. Recomenda-se a execução de roçagem controlada na área de entorno da estrutura, a fim de viabilizar a inspeção técnica detalhada e a verificação das condições funcionais da comporta, elemento de fundamental importância para o controle operacional do reservatório.

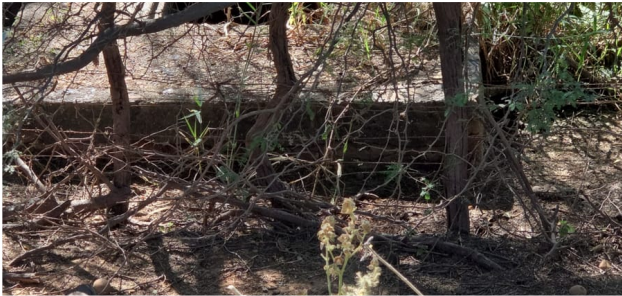
Estruturas Auxiliares

A comporta, do tipo registro, encontra-se implantada abaixo da soleira do sangradouro. Durante a vistoria de campo, a densa cobertura vegetal existente sobre e ao redor da estrutura inviabilizou a inspeção visual adequada do dispositivo, impossibilitando a verificação das condições operacionais e funcionais da comporta. Em razão dessa limitação, não foi possível atestar se o mecanismo de controle de vazão encontra-se em condições de operação, comprometendo a avaliação da capacidade de manobra e estanqueidade do registro.

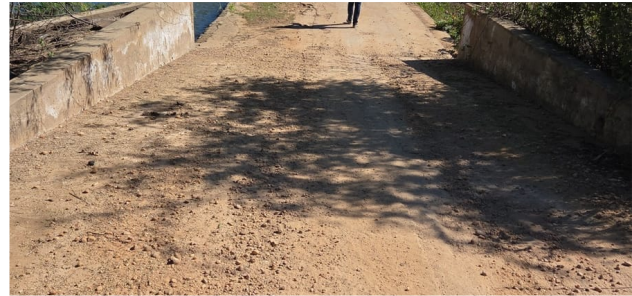
Sangradouro

O sangradouro é constituído por passagem molhada em concreto, com largura de 6,00 metros e comprimento de 23,00 metros. A estrutura desempenha função hidráulica de interligação entre o Rio Piauí e a Barragem Marrecas, operando de forma bidirecional em função do regime hidrológico do curso d'água. Em situações de extravasamento do Rio Piauí, o escoamento superficial excedente é conduzido para o interior do reservatório através da passagem molhada, promovendo o enchimento do corpo hídrico. Cessada a condição de transbordamento e restabelecido o nível normal do leito fluvial, ocorre o processo inverso, com o retorno gradual das águas armazenadas na barragem ao leito do Rio Piauí, caracterizando um sistema de comunicação hidráulica direta entre o reservatório e o curso d'água receptor, sujeito a solicitações cíclicas de carga e descarga hídrica sobre a estrutura.
