# RELATÓRIO DE INSPEÇÃO REGULAR DE BARRAGEM

## BARRAGEM LAGOINHA

Núcleo de Segurança de Barragens SEMARH

Data da Vistoria: 15/10/2026

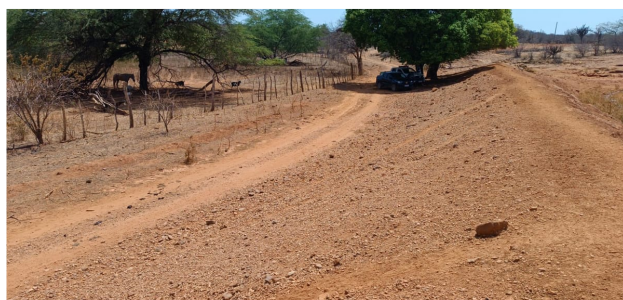
Talude Jusante

O talude de jusante apresenta-se em aterro de solo com material granular e cascalhento disperso na superfície, sem revestimento de proteção vegetal ou estrutural, o que o deixa exposto à ação erosiva das chuvas. Não foram identificados, sinais evidentes de escorregamentos, surgências ou umedecimento, porém a ausência de proteção superficial e de drenagem favorece o desenvolvimento de erosões laminares

1. Elaboração do Plano de Segurança da Barragem (PSB), conforme Lei no 12.334/2010 e Res. CNRH no 241/2024.
2. Recomenda-se a limpeza do canal e a remoção do material acumulado e da vegetação, a restrição do tráfego sobre a estrutura, a verificação da integridade e da fundação do muro lateral, a avaliação da capacidade de vazão frente à cheia de projeto e o monitoramento do canal de restituição quanto ao desenvolvimento de processos erosivos.
3. Recomenda-se a regularização da seção com material compactado, a execução de revestimento do coroamento e a implantação de drenagem superficial.

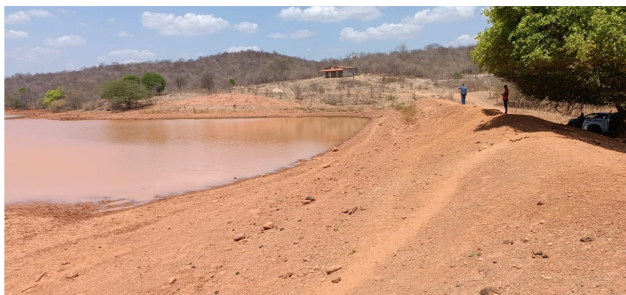
Talude Montante

O talude de montante apresenta-se aparentemente preservado, sem indícios visuais de erosões, escorregamentos, afundamentos, trincas ou outras anomalias que comprometam a integridade do paramento e a estabilidade do maciço.

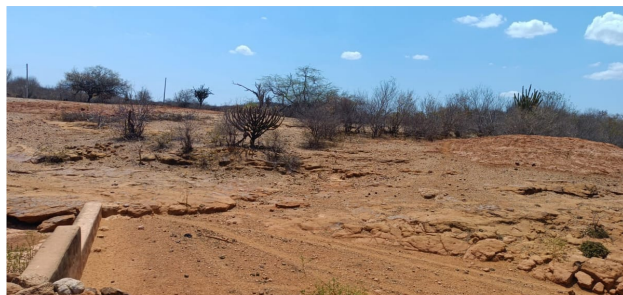
Vertedouro ou Sangradouro

O sangradouro é do tipo escavado em rocha, com canal em afloramento de arenito avermelhado que funciona como soleira natural e proteção contra a erosão, e muro lateral em concreto na margem esquerda da seção de controle, com aparente integridade estrutural. Observa-se solo desagregado e material solto (cascalho e blocos) depositados sobre a soleira e no canal, vegetação arbustiva e herbácea de pequeno porte na área de aproximação e nas margens,

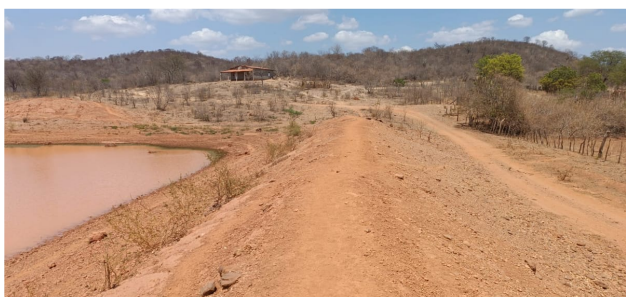
Coroamento

O coroamento apresenta-se em solo natural compactado, sem revestimento superficial (pavimentação ou camada de cascalho), com largura aparentemente reduzida e geometria irregular, em formato abaulado, o que favorece a concentração do escoamento pluvial e a formação de erosões.
