# RELATÓRIO DE INSPEÇÃO REGULAR DE BARRAGEM

## BARRAGEM GRAJAÚ

Data da Vistoria: 15/10/2026

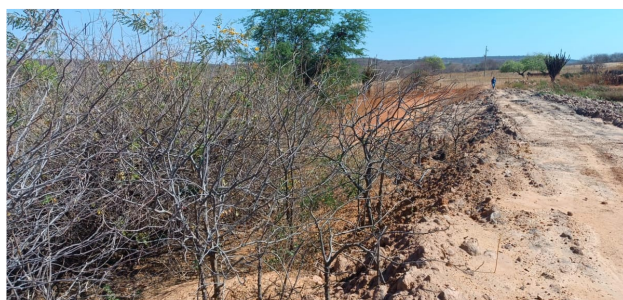
Talude Jusante

O talude de jusante apresenta processos erosivos, com indícios de escorregamentos localizados, afundamentos e buraco na superfície, condição que indica instabilidade do paramento e pode estar associada à percolação de água e ao carreamento de material do maciço. Verifica-se ainda a presença de vegetação de médio porte, erosões nas ombreiras decorrentes do escoamento superficial concentrado.

1. Elaboração do Plano de Segurança da Barragem (PSB), conforme Lei no 12.334/2010 e Res. CNRH no 241/2024.
2. Recomenda-se o monitoramento sistemático das anomalias, a investigação do buraco e dos afundamentos quanto à possível ocorrência de erosão interna (piping), a recomposição da seção com material compactado, a implantação de proteção superficial no talude e a execução de drenagem superficial nas ombreiras.

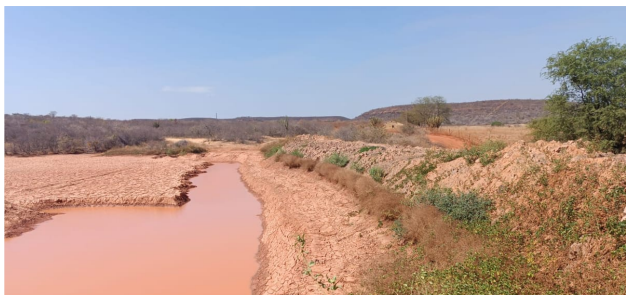
Talude Montante

O talude de montante apresenta processos erosivos, com indícios de escorregamentos localizados, afundamentos e buraco na superfície, condição que compromete a integridade do paramento e pode favorecer a infiltração e o carreamento de material do maciço, além de erosões nas ombreiras decorrentes do escoamento superficial concentrado.

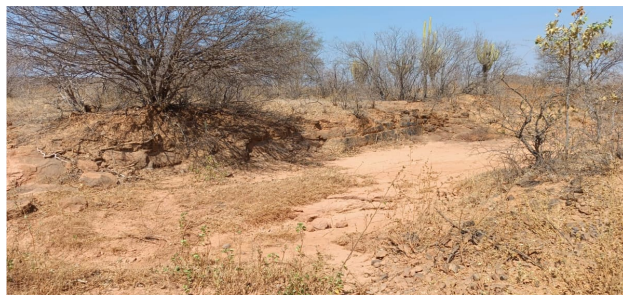
Vertedouro ou Sangradouro

O sangradouro é do tipo escavado em terreno natural, com canal em solo residual arenoso e afloramentos de rocha sedimentar (arenito) no leito e na margem esquerda, que funcionam como proteção parcial contra a erosão. Observa-se vegetação arbustiva e arbórea de pequeno a médio porte sobre as margens e na área de aproximação, vegetação herbácea no leito do canal, além de solo desagregado e material solto (cascalho e blocos) depositados ao longo da seção. A margem esquerda apresenta talude escavado com exposição de camadas de solo e rocha, indicando início de processo erosivo, e o canal não possui revestimento nem seção hidráulica bem definida.

3. Sangradouro recomenda-se a limpeza do canal, com remoção da vegetação e do material acumulado, a regularização da seção, a proteção das áreas erodidas e dos taludes das margens, a avaliação da capacidade de vazão frente à cheia de projeto e o monitoramento do canal quanto ao desenvolvimento de processos erosivos.

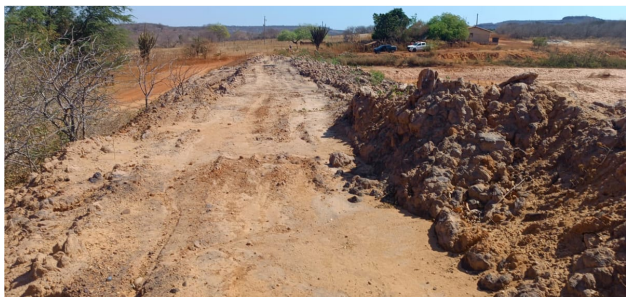
Coroamento

O coroamento apresenta processos erosivos e ausência de revestimento em trechos da pista, com afundamentos e buraco que indicam perda de suporte da camada superficial e favorecem o acúmulo de água e a infiltração no maciço. Verificam-se ainda defeitos e desalinhamento no meio-fio, que comprometem o disciplinamento do escoamento superficial e aceleram o desenvolvimento das erosões.

4. Recomenda-se a recomposição e o revestimento do coroamento com material compactado, o reparo dos afundamentos e do buraco, com investigação quanto à possível ocorrência de erosão interna (piping), e a recuperação e o realinhamento do meio-fio.
