RELATÓRIO DE INSPEÇÃO REGULAR DE BARRAGEM

AÇUDE ALGODÕES II

Núcleo de Segurança de Barragens SEMARH

Data da Vistoria: 09/06/2026

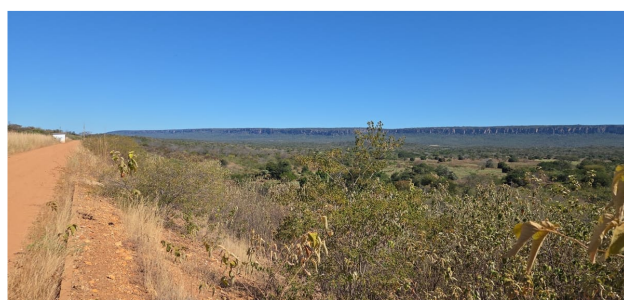
Talude Jusante

O talude a jusante encontra-se recoberto por cobertura vegetal densa, o que inviabilizou a inspeção técnica adequada das condições superficiais e estruturais da face voltada para o sentido do fluxo hídrico durante a vistoria de campo. As ombreiras apresentam-se em bom estado de conservação, sem registro de anormalidades aparentes.

3. Talude a jusante, recomenda-se a execução de roçagem controlada e monitoramento periódico da face voltada para o sentido do fluxo hídrico, com atenção especial à identificação de umidade excessiva, surgências ou sinais de instabilidade geotécnica encobertos pela cobertura vegetal.

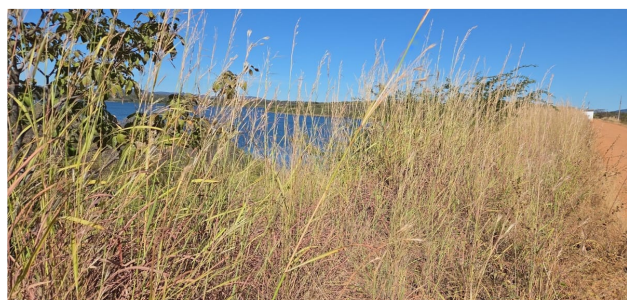
Talude Montante

O talude a montante encontra-se recoberto por cobertura vegetal densa, o que inviabilizou a inspeção técnica adequada das condições superficiais e estruturais do maciço durante a vistoria de campo. As ombreiras, por sua vez, apresentam-se em bom estado de conservação, sem registro de anormalidades ou manifestações patológicas visíveis que indiquem comprometimento da integridade estrutural das interfaces laterais do barramento nas condições observadas durante a inspeção.

1. Elaboração do Plano de Segurança da Barragem (PSB), conforme Lei nº 12.334/2010 e Res. CNRH nº 241/2024.
2. Talude a montante, recomenda-se a execução de roçagem controlada sobre toda a extensão da face, visando viabilizar a inspeção técnica direta da superfície do maciço e permitir a identificação de eventuais processos erosivos, surgências, trincas ou recalques diferenciais.

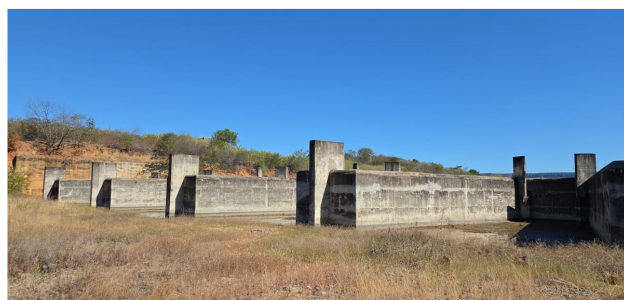
Vertedouro ou Sangradouro

O sangradouro é constituído em concreto, apresentando-se em bom estado de conservação durante a vistoria de campo. Verificou-se a presença de vegetação de médio porte sobre a estrutura, condição que requer atenção, uma vez que o sistema radicular pode provocar fissuras e desagregação do concreto ao longo do tempo, comprometendo a integridade estrutural e a capacidade hidráulica do dispositivo extravasor.

4. Sangradouro, recomenda-se a remoção da vegetação de médio porte, mediante roçagem controlada com extração do sistema radicular, a fim de prevenir desagregação superficial e comprometimento da capacidade hidráulica do dispositivo extravasor.

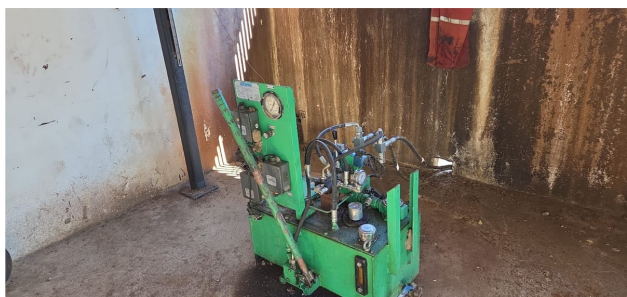
Tomada d'Água

A casa de comando da válvula dispersora apresenta-se em bom estado de conservação em sua estrutura física, porém constatou-se a existência de defeito na porta de acesso à edificação. O sistema hidráulico de acionamento manual encontra-se em pleno funcionamento, atestando a operacionalidade do mecanismo de controle da válvula nas condições observadas durante a vistoria. Contudo, verificou-se que a régua de medição de vazão da válvula dispersora encontra-se inoperante, comprometendo o monitoramento quantitativo do escoamento controlado pelo dispositivo.

6. Casa de Comando da Válvula dispersora, recomenda-se a correção do defeito na porta de acesso, bem como a manutenção corretiva ou substituição da régua de medição de vazão, a fim de restabelecer as condições adequadas de segurança operacional e o monitoramento metrológico do sistema.

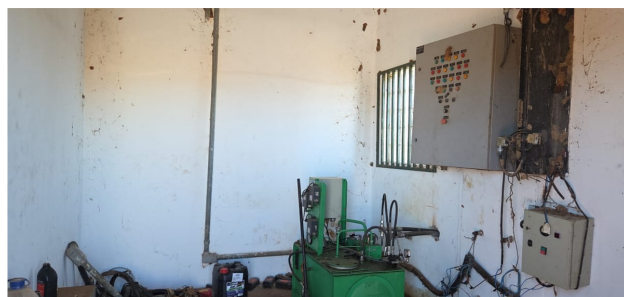
Estruturas Auxiliares

A casa de comando da comporta apresenta estrutura física em bom estado de conservação, sem registro de anomalias aparentes na edificação. Contudo, durante a vistoria de campo, constatou-se que o sistema elétrico encontra-se inoperante, os equipamentos hidráulicos não apresentam condições de funcionamento e a régua de medição de vazão da comporta encontra-se fora de operação. A inoperância simultânea desses sistemas compromete significativamente a capacidade de controle e monitoramento operacional do reservatório, representando situação de vulnerabilidade para a segurança da barragem.

7. Casa de Comando da Comporta, recomenda-se a manutenção corretiva nos sistemas elétrico e hidráulico, bem como a reativação ou substituição da régua de medição de vazão, a fim de restabelecer as condições plenas de operacionalidade e controle da estrutura.

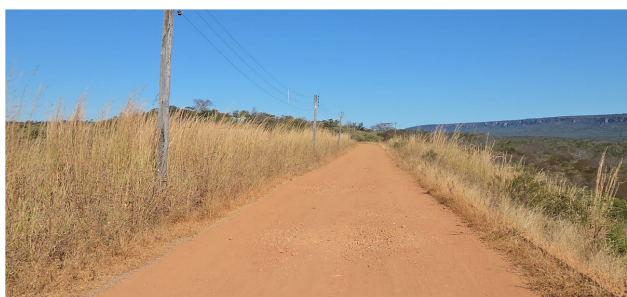
Coroamento

O coroamento apresenta revestimento em piçarra, com registro de danos no meio-fio ao longo de sua extensão, evidenciando deterioração dos elementos de delimitação e contenção lateral da crista. Verificou-se ainda a presença de vegetação rasteira sobre a superfície do revestimento.

5. Recomenda-se a execução de roçagem controlada para remoção da vegetação rasteira, bem como a reforma e recomposição do meio-fio danificado, visando restabelecer as condições adequadas de funcionalidade, drenagem superficial e segurança operacional do coroamento da barragem.

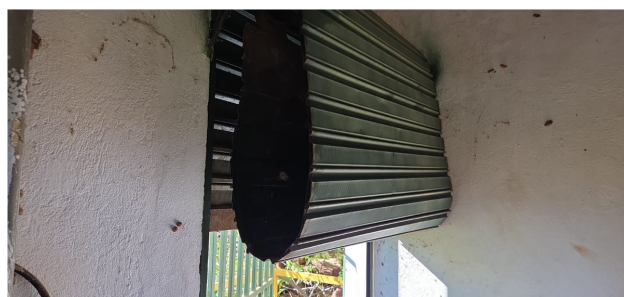
Porta de acesso à edificação da casa de válvula

Constatou-se a existência de defeito na porta de acesso à edificação, condição que compromete a segurança e o controle de acesso às instalações.

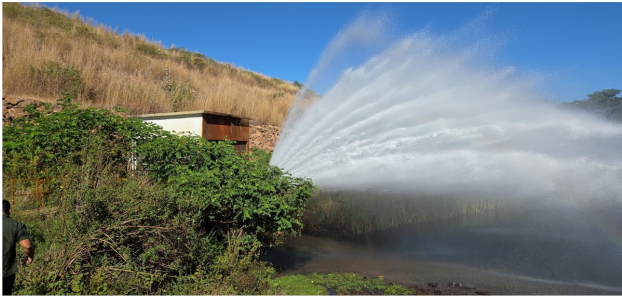
Válvula Dispersora

O registro fotográfico documenta as condições operacionais da válvula dispersora previamente à execução do fechamento do dispositivo

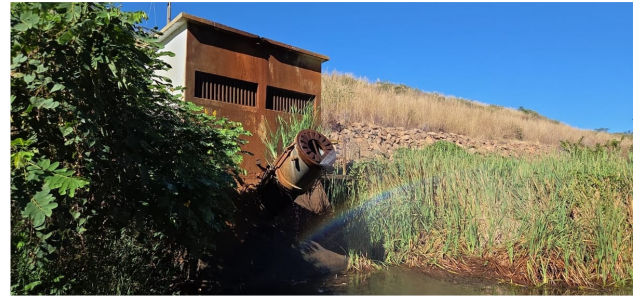
Válvula Dispersora

O registro fotográfico documenta as condições da válvula dispersora posteriormente à execução da manobra de fechamento do dispositivo,

Ressalta-se que será necessária a reabertura do dispositivo em data futura, mediante solicitação formal, devendo a manobra ser executada por equipe técnica habilitada.
